VITABLOCS® TriLuxe forte: el aliado eficiente para crear rehabilitaciones funcionales y estéticas

Dr. en Odontología Julio Gómez Paris, Rosario, Argentina

El caso clínico

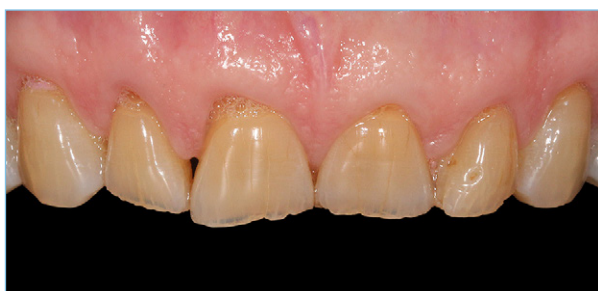
Situación inicial: La zona estética dañada por abrasión y erosión en el maxilar superior.

Una paciente de 72 años acudió a la clínica porque se sentía insatisfecha con la estética de sus dientes. En el curso de la exploración clínica se observaron intensos procesos abrasivos y erosivos generalizados. El grupo anterior presentaba múltiples fracturas y una reducción considerable de la longitud. Además, la paciente se quejaba de cuellos dentales expuestos. La paciente deseaba una reconstrucción de la sustancia dental dura perdida y una estabilización oclusal a largo plazo.

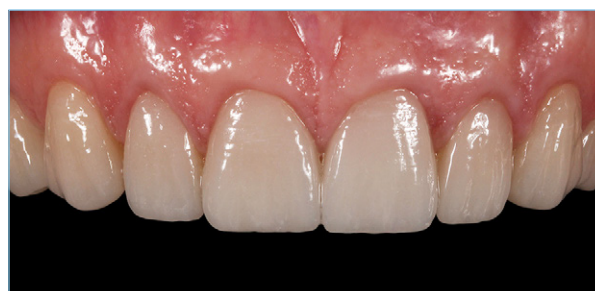
Resultado: Las restauraciones monolíticas de VITABLOCS TriLuxe forte presentaban un aspecto absolutamente natural y expresivo.

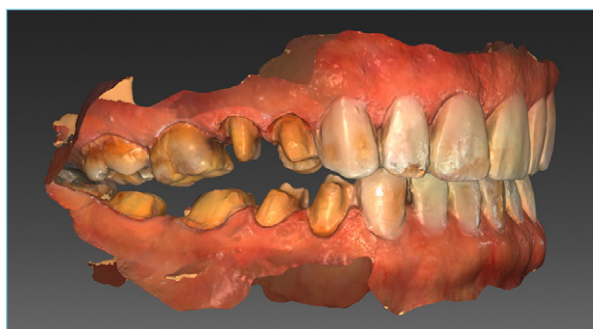
No fue necesario preparar los dientes 16 y 17 en el primer cuadrante.

Para la estabilización oclusal, en primer lugar se reconstruyó el grupo posterior con coronas y coronas parciales de VITABLOCS TriLuxe forte en el color 1M2. Se puso de manifiesto que el tratamiento de la región antagonista permitiría prescindir de la restauración de los dientes 17, 16, 25, 26 y 27. Una vez que se hubo constatado la estabilidad de la mordida en el grupo posterior, se pudo reconstruir la zona estética y establecer en el proceso una nueva guía incisiva y canina. De este modo se pretendía que dejaran de incidir fuerzas excéntricas destructivas en la zona de los molares. En un primer paso se restauró el grupo anterior superior. Tras la administración de anestesia local, se utilizó el mock-up para llevar a cabo una preparación respetuosa y limitada al esmalte y conformar la guirnalda gingival mediante gingivectomía. Después del escaneo intraoral,

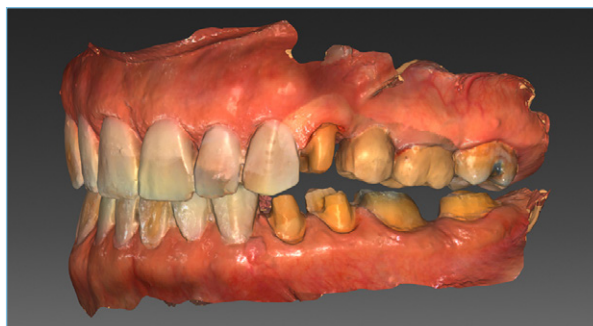
En el segundo cuadrante no fue necesario preparar los dientes 25, 26 y 27.

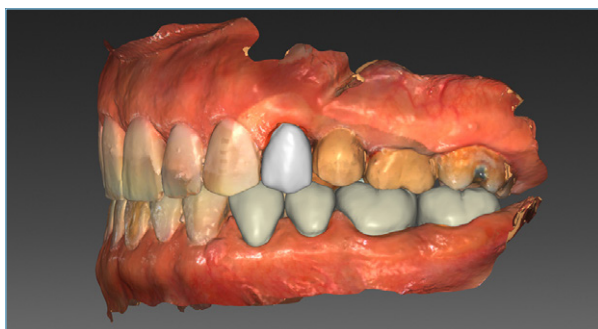
Las construcciones de VITABLOCS TriLuxe forte en el segundo y tercer cuadrantes.

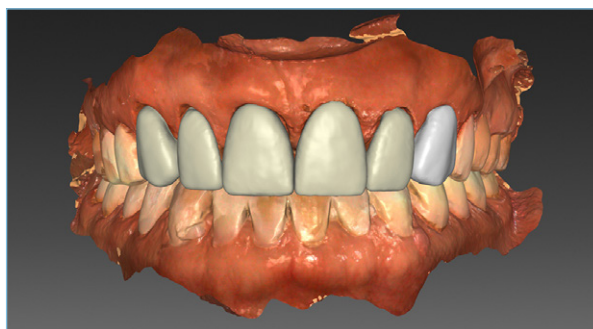
Tras la estabilización del grupo posterior, en primer lugar se rehabilitó la zona estética en el maxilar superior.

se transfirió el conjunto de datos al software CAD inLab (Dentsply Sirona, Bensheim, Alemania). Durante el diseño, también aquí se utilizó como base morfológica el mock-up previamente digitalizado. La confección de las carillas asistida por CAD/CAM se realizó mediante el equipo de fresado X5 (Dentsply Sirona, Bensheim, Alemania). Tras el acabado de las restauraciones con diamantes finos y un pulidor de goma, se procedió a la caracterización y al glaseado con el sistema de maquillajes VITA AKZENT Plus. Después de la colocación completamente adhesiva de las carillas con RelyX Veneer (3M, Seefeld, Alemania) en el maxilar superior, se llevó a cabo del mismo modo la restauración de la zona estética en el maxilar inferior.

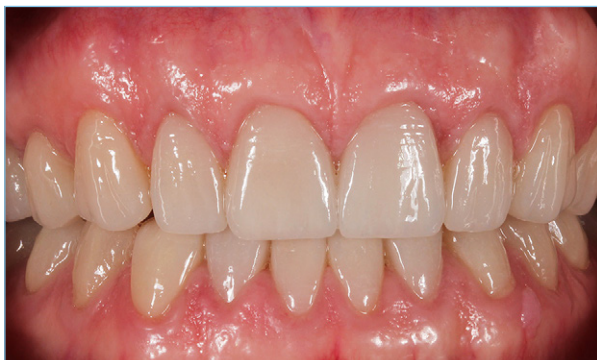
El resultado del tratamiento, un año y medio después de la colocación.

A fin de aliviar la carga del aparato estomatognático durante las noches y proteger la rehabilitación, además se confeccionó una férula con guía incisiva y canina para el maxilar superior. Un año y medio después de la colocación, las restauraciones se mostraban intactas y la paciente no tenía absolutamente ninguna molestia. VITABLOCS TriLux forte se había acreditado como un aliado eficiente para reconstrucciones completas en el marco del tratamiento y, por consiguiente, ofrece potencial para que un grupo de pacientes aún mayor se beneficie de este tratamiento integral. Esta forma de rehabilitación adquirirá

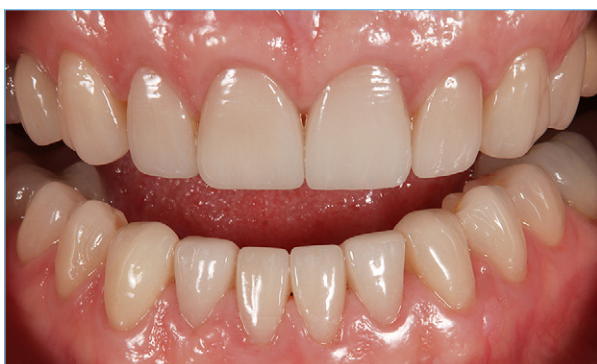
Al cabo de cuatro años y medio, no se observaron por incisal ni por oclusal procesos de abrasión descontrolados ni parafunciones.

una importancia creciente en el futuro, debido al envejecimiento de una población que, gracias a las medidas profilácticas oportunas, conserva sus propios dientes hasta edades avanzadas. En este caso, la paciente se mostró plenamente satisfecha con la rapidez del tratamiento y el resultado estético. También al cabo de cuatro años y medio, todas las restauraciones se mostraron absolutamente intactas durante un control de seguimiento. No se observaron por incisal ni por oclusal procesos de abrasión descontrolados ni parafunciones de ningún tipo.

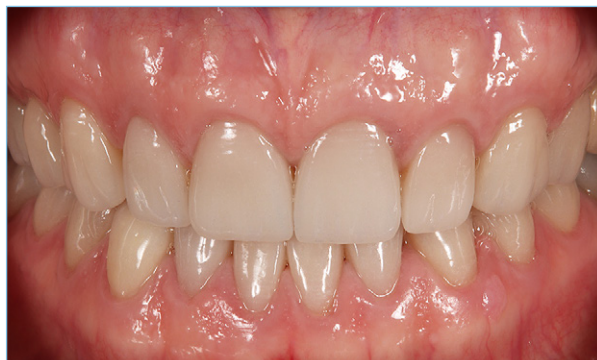
También al cabo de cuatro años y medio, todas las restauraciones se mostraron completamente intactas.
