VITABLOCS® TriLuxe forte: l'amplificateur de puissance efficace pour les restaurations fonctionnelles et esthétiques

Dr chir. dent. Julio Gomez Paris, Rosario, Argentine

Cas clinique

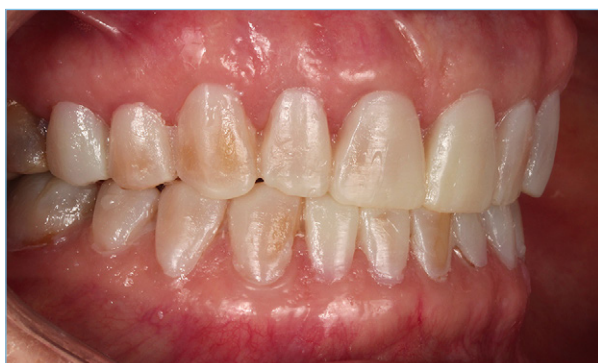
Un prototype fonctionnel et esthétique a simulé la situation théorique.

du modèle dans la bouche du patient. La clé en silicone a été remplie de composite fluide (Protemp 4, 3M, Seefeld, Allemagne) et repositionnée sur l'arcade dentaire. Après durcissement, le composite est resté sur la dent lors du retrait de la clé en silicone : le wax-up est devenu un prototype qui a maintenant servi à affiner l'esthétique et la fonction dans des conditions biodynamiques. Le résultat modifié a été scanné avec la CEREC Omnicam (Dentsply Sirona, Bensheim, Allemagne) et a servi de base à la construction virtuelle des restaurations.

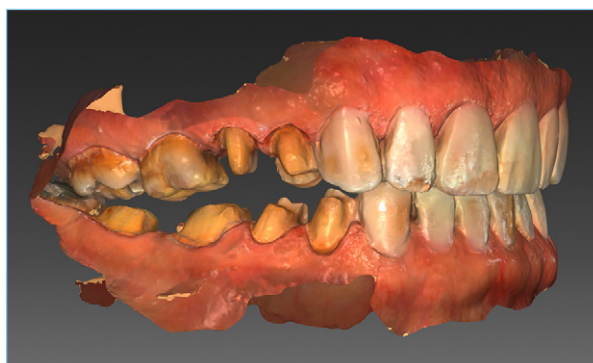
Les 16 et 17 du premier quadrant n'ont pas dû être préparées.

Pour la stabilisation occlusale, la zone postérieure a d'abord été reconstruite avec des couronnes et des couronnes partielles en VITABLOCS TriLuxe forte 1M2. Il est apparu clairement que 17, 16, 25, 26 et 27 pouvaient rester sans soins grâce à la restauration de la zone antagoniste. Une fois que l'occlusion s'est avérée stable dans la zone postérieure, la zone esthétique a pu être reconstruite et un nouveau guide canine a été établi à cette occasion. Ainsi, il ne devrait plus y avoir de forces excentriques destructrices dans la zone des molaires. Dans un premier temps, le maxillaire antérieur a été traité. Après une anesthésie locale, le prototype a aidé à réaliser une préparation douce et limitée par l'émail et à former la guirlande gingivale par gingivectomie. Après le scan intra-oral, le jeu de données

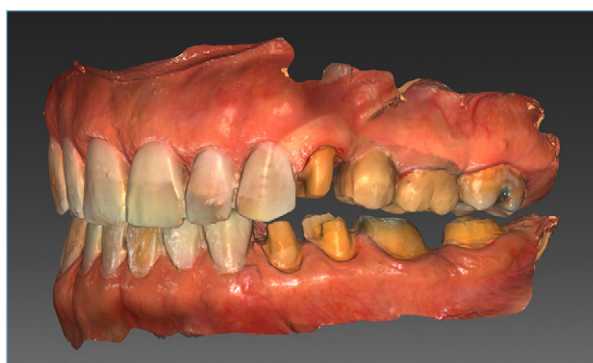
Dans le deuxième quadrant, les 25, 26 et 27 n'ont pas dû être préparées.

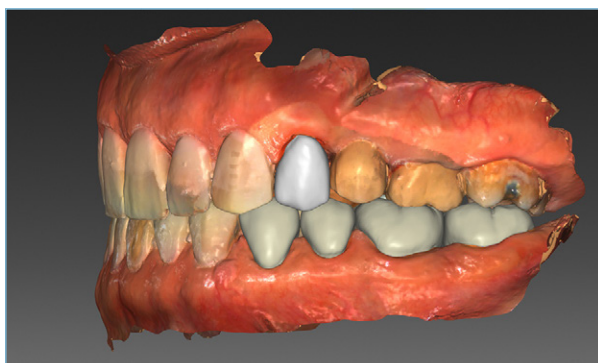
Les constructions en VITABLOCS TriLuxe forte du deuxième et troisième quadrants.

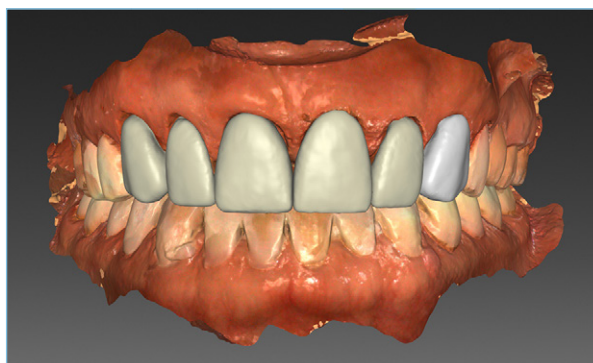
Après stabilisation de la zone postérieure, la zone esthétique maxillaire a été traitée en premier.

a été transféré dans le logiciel de CAO inLab (Dentsply Sirona, Bensheim, Allemagne). Lors de la construction, le prototype numérisé au préalable a également servi de base morphologique. La fabrication des facettes assistée par CFAO a été réalisée avec l'unité d'usinage X5 (Dentsply Sirona, Bensheim, Allemagne). Les restaurations ont été finalisées avec des diamants fins et un polissoir en caoutchouc, puis caractérisées et glacées avec le système de maquillage VITA AKZENT Plus. Après la pose entièrement adhésive des facettes avec RelyX Veneer (3M, Seefeld, Allemagne) au maxillaire, la restauration de la zone esthétique mandibulaire a été effectuée de la même manière.

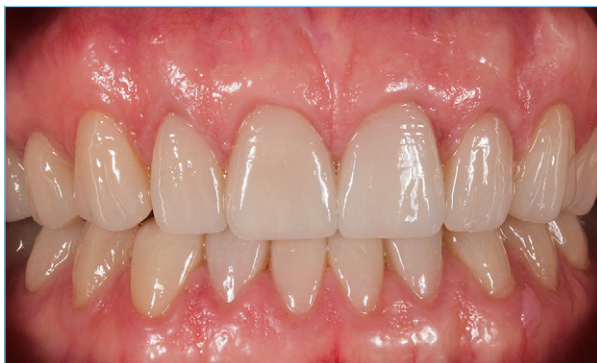
Le résultat du traitement un an et demi après la pose.

Pour soulager le système stomatognathique pendant la nuit et pour ménager la rééducation, une gouttière maxillaire à guidage antérieur-canin a également été fabriquée. Un an et demi après la pose, les restaurations étaient intactes et la patiente ne ressentait absolument aucune gêne. VITABLOCS TriLuxe forte s'est avéré être un booster efficace pour les reconstitutions totales dans le cadre du traitement et a donc le potentiel de faire bénéficier de ce traitement complet une clientèle encore plus large. Cette forme de restauration prendra de plus

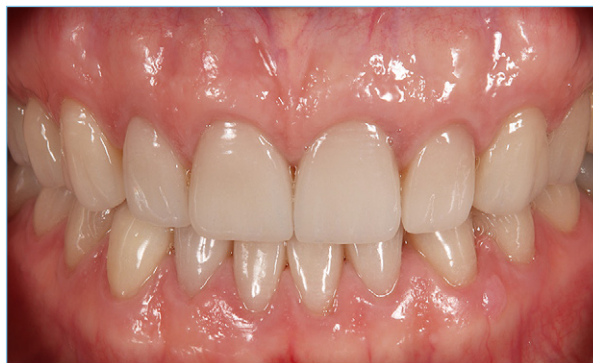
Même après quatre ans et demi, toutes les restaurations étaient impeccablement intactes.

en plus d'importance à l'avenir, notamment en raison du vieillissement de la société, qui conserve ses propres dents jusqu'à un âge avancé grâce à des mesures de prophylaxie appropriées. Dans ce cas, la patiente était absolument satisfaite de la rapidité du traitement et du résultat esthétique. Même après quatre ans et demi, toutes les restaurations se sont révélées absolument intactes lors d'un contrôle ultérieur. Aucun processus d'abrasion incontrôlé ni aucune parafonction n'ont été observés aux niveaux incisal et occlusal.

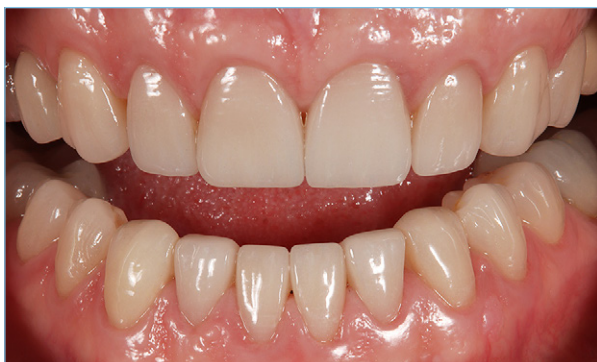
Aux niveaux incisal et occlusal, aucun processus d'abrasion incontrôlé ni aucune parafonction n'ont été observés après quatre ans et demi.
