# VITA YZ<sup>®</sup> SOLUTIONS

Documentación científico-técnica

Versión 2022-03

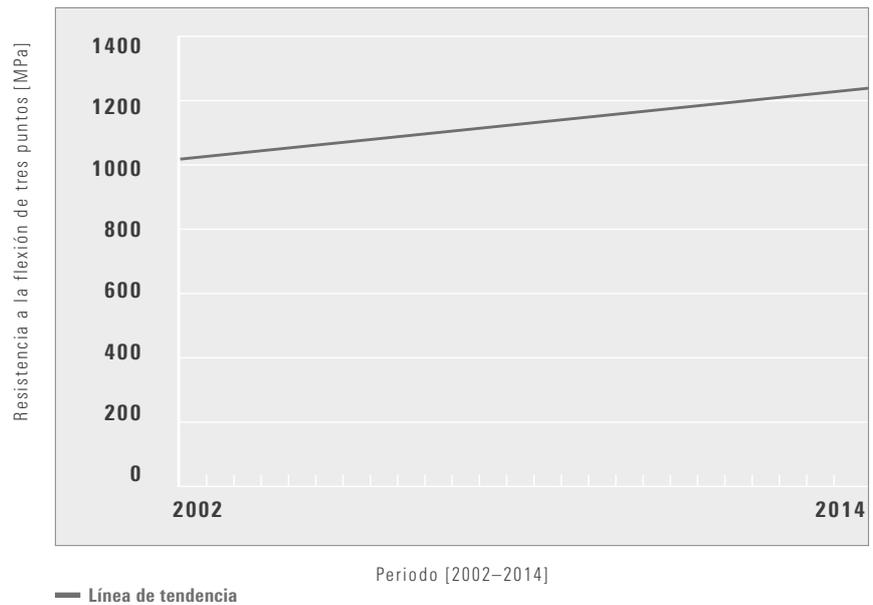
**Figura 1:** Valores de resistencia a la flexión de 2002 a 2014, obtenidos en los controles internos de calidad  
Fuente: análisis interno, Dpto. de I+D de VITA, (Gödiker, 09/2014, [1], véase la pág. 34)

VITA Zahnfabrik se compromete a seguir unos estándares de calidad muy elevados. Ello incluye la mejora continua de los materiales y los procesos. Un buen ejemplo es la mejora de las propiedades mecánicas de VITA YZ T, como la resistencia a la flexión de tres puntos (véase la fig. 1). A continuación, la presente documentación proporciona una visión de conjunto de la información científico-técnica más relevante sobre VITA YZ SOLUTIONS.

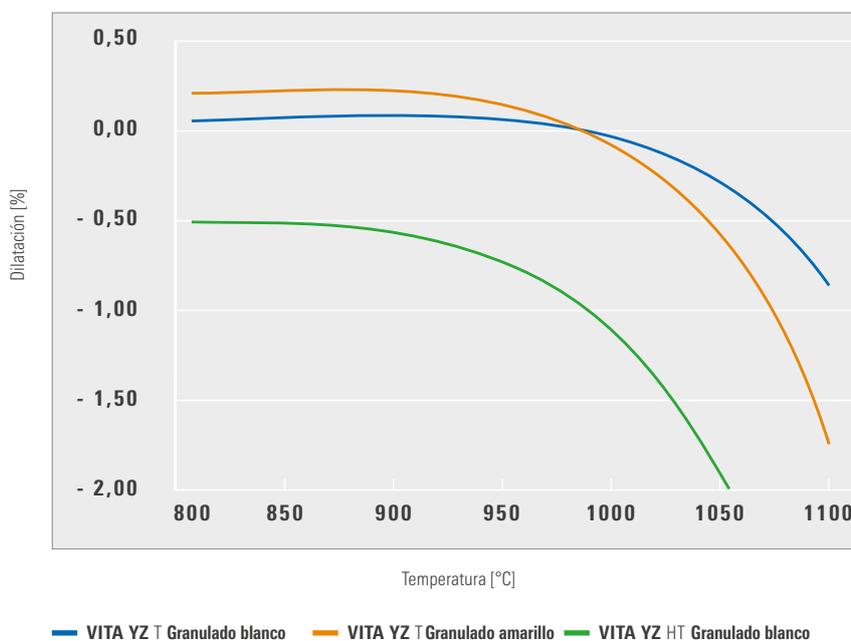
**Figura 2:** Análisis del comportamiento de sinterización de diversos granulados de VITA YZ  
Fuente: análisis interno, Dpto. de I+D de VITA, (Gödiker, 11/2014, [1], véase la pág. 34)

De ahí que VITA opte por modernos procesos y técnicas de medición (véase la fig. 2) para poder determinar con precisión las diferencias y, a continuación, optimizar los granulados en un proceso industrial previo (p. ej., mediante una presinterización específica de cada variante) de forma que las distintas variantes no difieran en cuanto a la facilidad de mecanización y al comportamiento de sinterización al utilizarse en la clínica y el laboratorio.

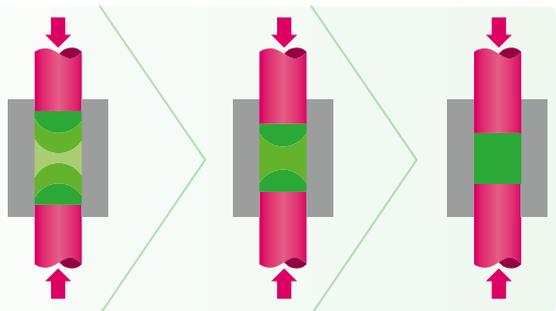
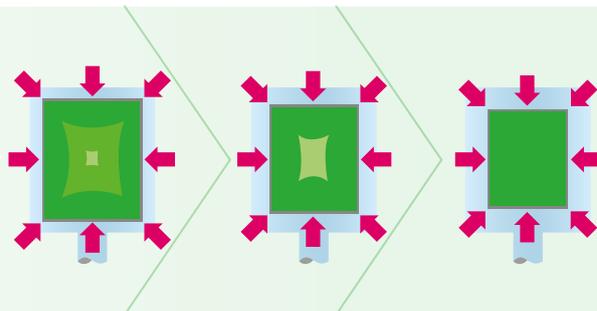
Figura 3: Representación esquemática del proceso de prensado para fabricar piezas en bruto VITA YZ SOLUTIONS

Las piezas en bruto de dióxido de circonio de VITA Zahnfabrik primero se dotan de su forma básica mediante un proceso de prensado uniaxial y después son compactadas isostáticamente en un recipiente de alta presión. La densidad homogénea resultante es un requisito fundamental para un comportamiento de sinterización homogéneo. Además, el proceso de presinterización, es decir, el proceso de cocción industrial, se ajusta de forma precisa a cada lote y a la geometría de las piezas en bruto.

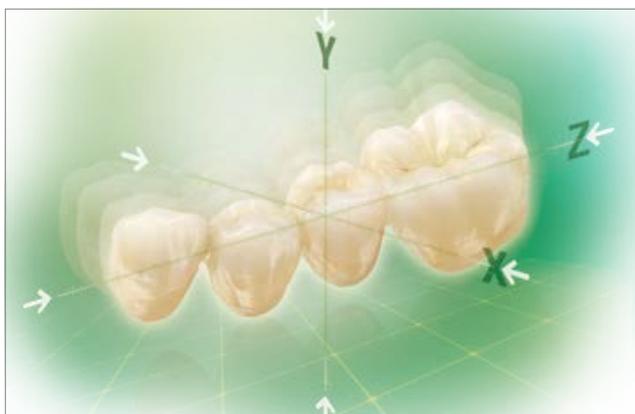
Figura 4: Representación ilustrativa de la contracción por sinterización (ejes X, Y, Z)

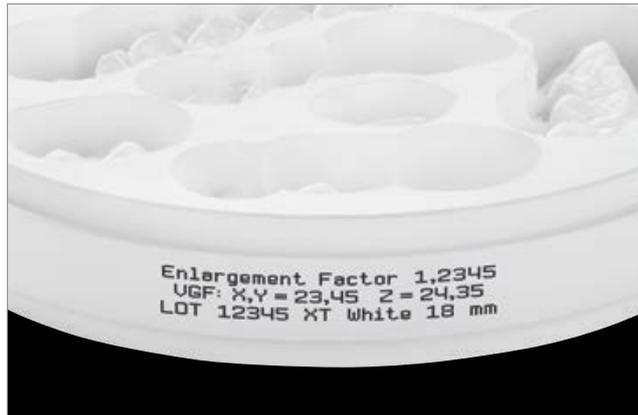
**Figura 5:** Ejemplo de datos del factor de aumento de una pieza en bruto

Otro paso esencial del proceso para obtener unos resultados de sinterización de gran precisión es el cálculo exacto del factor de aumento. VITA Zahnfabrik calcula este factor en función del lote de producción en las tres dimensiones del espacio (ejes X, Y, Z) y posteriormente incluye esta información en la etiqueta de la pieza en bruto (como código de barras o texto sin codificar). Algunos fabricantes, en cambio, indican únicamente los valores promedio. La determinación exacta de la contracción por sinterización y, en consecuencia, la precisión de ajuste de la pieza dental sinterizada a la densidad máxima se observan de forma especialmente evidente en los puentes de varias piezas.

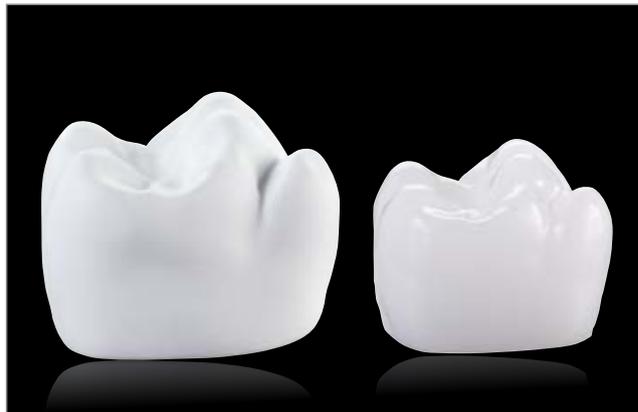
**Figura 6:** Ejemplo de contracción por sinterización de dióxido de circonio de un 20 %, aprox.

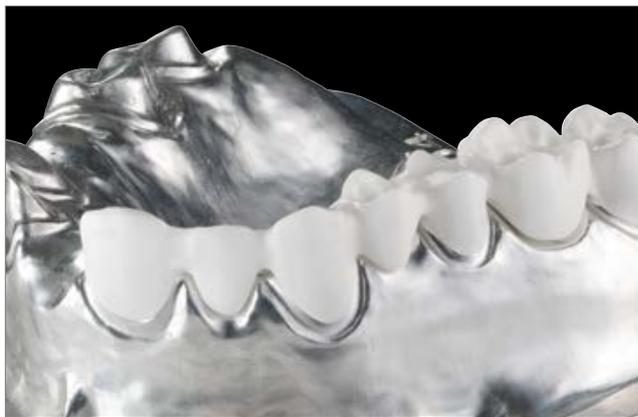
**Figura 7:** Ejemplo de comprobación del ajuste con un modelo de comprobación metálico

En VITA, la comprobación final de la calidad se lleva a cabo mediante un control del ajuste. Para ello se confecciona mediante CAD/CAM una estructura de puente máxima indicada para el material respectivo aplicando el factor de aumento calculado para cada lote, se sinteriza a la máxima densidad y se comprueba el ajuste (véase el apartado 2.8) sobre un modelo de acero normalizado (véase la fig. 7).

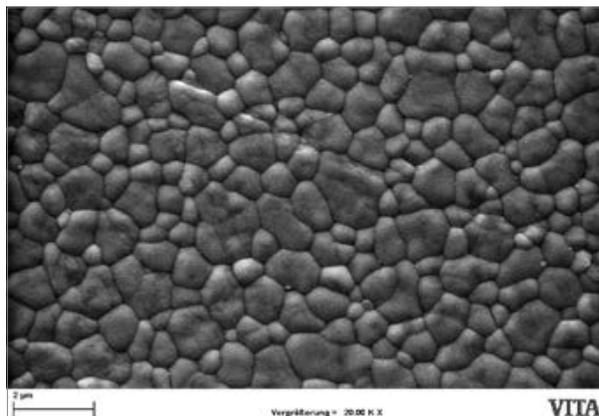
Figura 8: VITA YZ T con 20.000 aumentos

Gracias a sus estándares de calidad tan elevados, VITA YZ presenta una microestructura homogénea sin poros ni defectos (véase la fig. 8). La microestructura sinterizada tiene un tamaño medio de partícula de aprox. 500 nm.

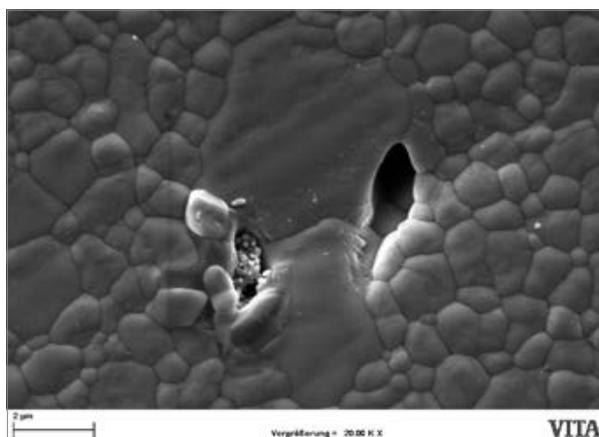
Figura 9: Dióxido de circonio de la competencia con 20.000 aumentos

En las piezas en bruto de dióxido de circonio de baja calidad (por lo general productos de bajo precio), en algunos casos se observan impurezas y defectos en la microestructura (véase la fig. 9). Generalmente, estos posibles defectos solo son detectables con un gran aumento.

Según el tamaño y la posición de los defectos en la microestructura, estos pueden reducir las propiedades mecánicas.

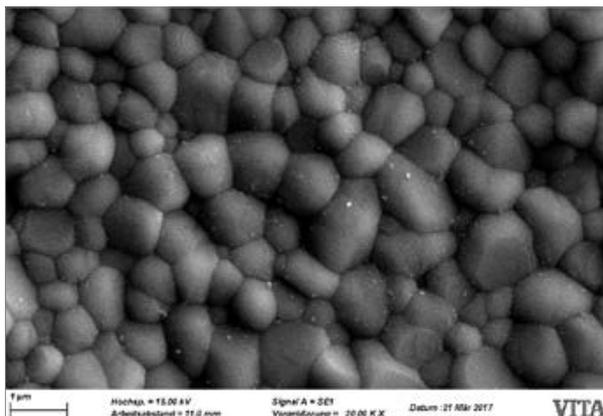
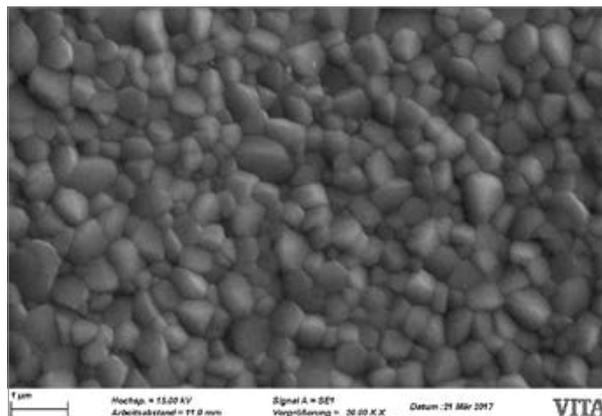
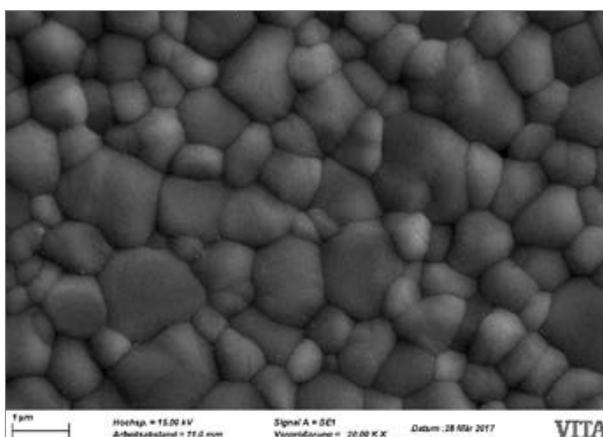
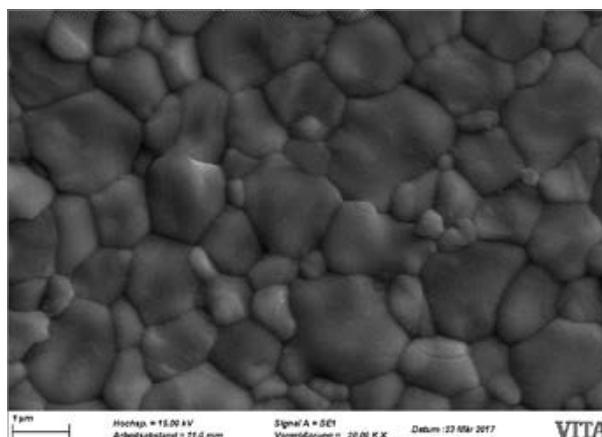
Figura 10: VITA YZ T con 20.000 aumentos

Figura 11: VITA YZ HT con 20.000 aumentos

Figura 12: VITA YZ ST con 20.000 aumentos

Figura 13: VITA YZ XT con 20.000 aumentos

Los tamaños de partícula (y con ellos, la proporción de las superficies limítrofes del grano) influyen de forma directa en la refracción de la luz y, por tanto, en la translucidez de los diferentes materiales. Cuanto mayor sea la partícula, más reducido será el número de las superficies limítrofes en las que se refracta la luz. Por esta razón, el aspecto de los materiales como VITA YZ XT (tamaño de partícula ~ 1,0 µm) es comparativamente translúcido. Además, la composición química, especialmente el contenido de óxido de itrio y el enriquecimiento de óxido de aluminio ( $Al_2O_3$ ) en los límites del grano, también afecta al comportamiento de la refracción de la luz. Con aprox. un 0,25 % en peso, VITA YZ T contiene una proporción de  $Al_2O_3$  mucho mayor que las otras tres variantes de VITA YZ y presenta un tamaño de partícula de aprox. 0,5 µm.

En consecuencia, esta variante tiene una apariencia relativamente opaca.

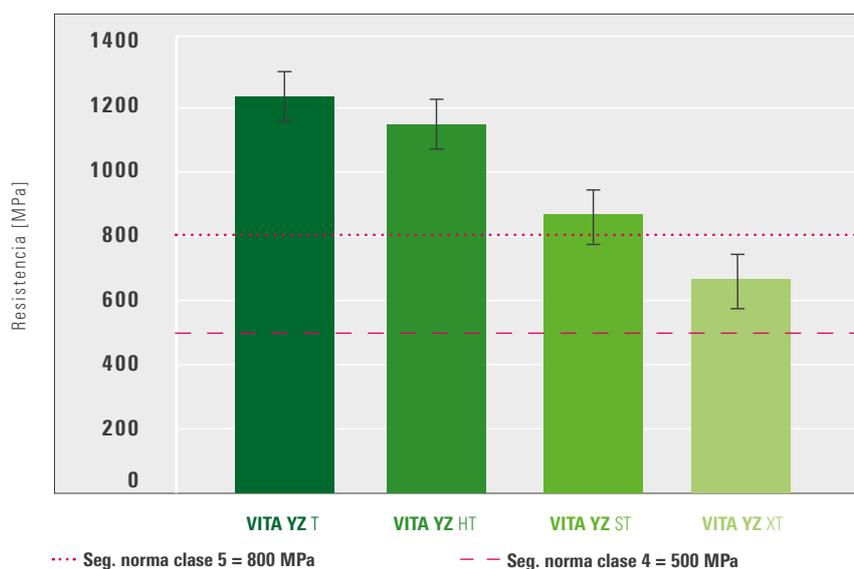
#### Resistencia a la flexión de tres puntos de las diferentes variantes VITA YZ

<b>Seg. norma clase 4<sup>1)</sup> ≥ 500 MPa</b>
Coronas o estructuras de coronas monolíticas
Puentes o estructuras de puentes monolíticas con ≤ tres piezas
<b>Seg. norma clase 5<sup>1)</sup>: ≥ 800 MPa</b>
Puentes o estructuras de puentes monolíticas con ≥ cuatro piezas

En esta batería de ensayos, con valores de resistencia promedio de 1.230 MPa y 1.150 MPa respectivamente (desviación estándar < 10 %), VITA YZ T y VITA YZ HT alcanzaron valores relativamente elevados que se sitúan por encima del requisito normativo para indicaciones de la clase 5. Con > 850 MPa de media, VITA YZ ST también puede emplearse para estructuras de puentes con cuatro o más piezas. Debido a una resistencia a la flexión algo más reducida de al menos 600 MPa, VITA YZ XT está indicada para estructuras de puentes de hasta tres piezas (clase 4).

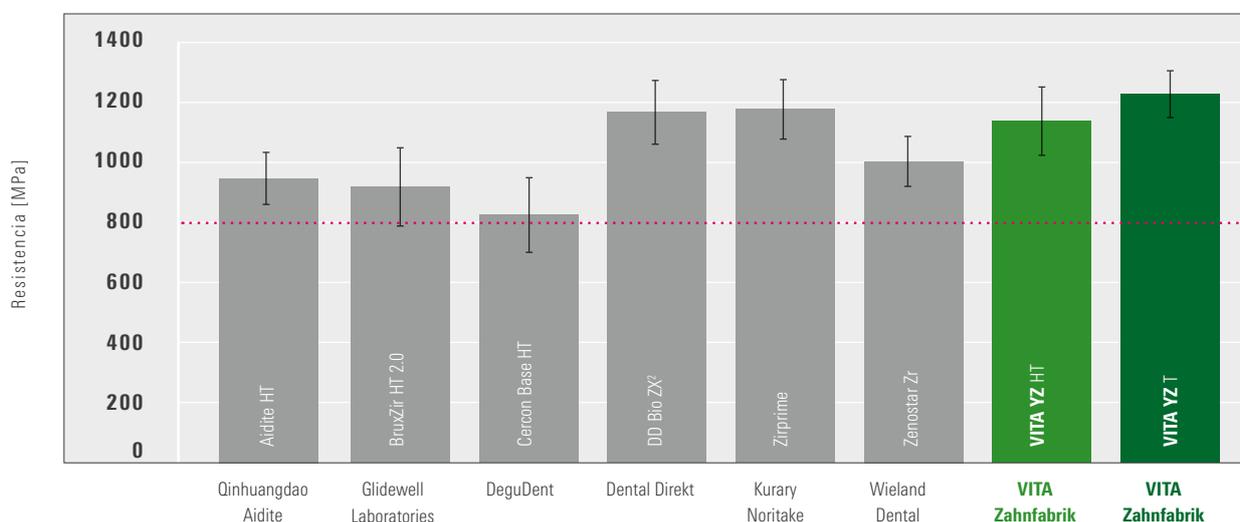
#### Resistencia a la flexión de tres puntos en comparación

..... Seg. norma clase 5 = 800 MPa

Todos los dióxidos de circonio estudiados en este ensayo alcanzaron valores superiores al requisito normativo (> 800 MPa) para la clase 5. En comparación con la competencia, los valores de resistencia obtenidos para VITA YZ SOLUTIONS se situaron en un nivel muy elevado. Las diferencias obtenidas en cuanto a resistencia pueden deberse, entre otras cosas, a que los diversos materiales están presinterizados de manera desigual, lo que puede dificultar la preparación de las muestras. A fin de analizar este aspecto, también se calculó la resistencia a la rotura en bruto (= resistencia de las muestras en estado de presinterización) de los materiales. Esta se situó entre 40 y 90 MPa, lo que sugiere diferencias en las propiedades de manipulación.

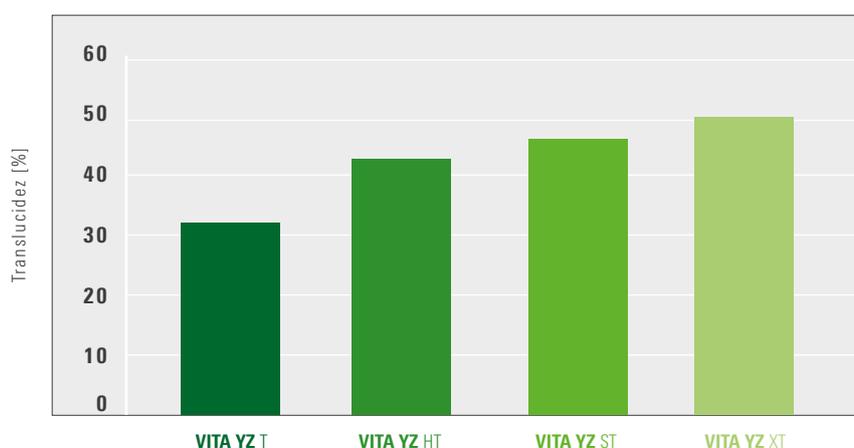
#### Translucidez de los diferentes materiales VITA YZ

Valores medios de la translucidez obtenida		
VITA YZ T	32 %	
VITA YZ HT	42 %	
VITA YZ ST	46 %	
VITA YZ XT	50 %

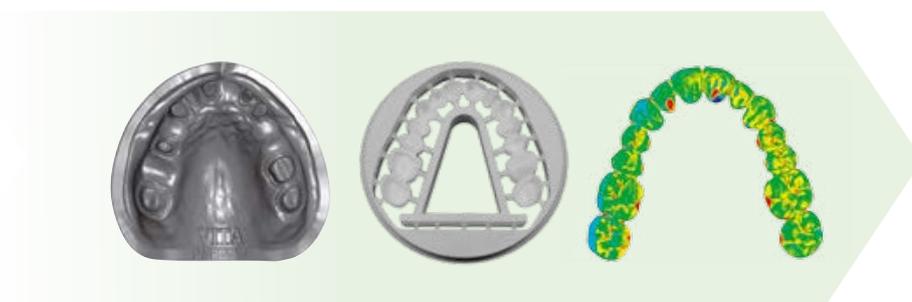
**Figura 14a/b/c:** a) Modelo; b) estructura de varias piezas fresada a partir de VITA YZ; c) software de ajuste con las estructuras superpuestas (de izquierda a derecha)

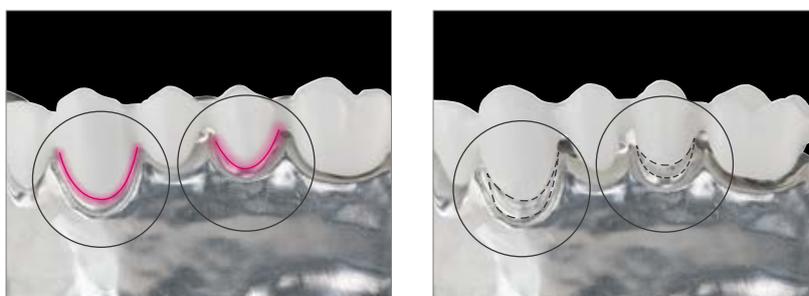
VITA YZ T

ZrO<sub>2</sub> de la competencia

En el caso de VITA YZ SOLUTIONS el factor de aumento se calcula con exactitud en las tres dimensiones del espacio para cada lote de fabricación empleando técnicas de medición, de modo que se consigue también un excelente ajuste en el caso de estructuras de puentes de varias piezas de VITA YZ. Todas las tolerancias calculadas en este análisis se encontraban al mismo nivel del intersticio de cemento (50 µm). En cambio, el dióxido de circonio de la competencia analizado ya muestra un ajuste deficiente en el control visual (véase la fig. 16).

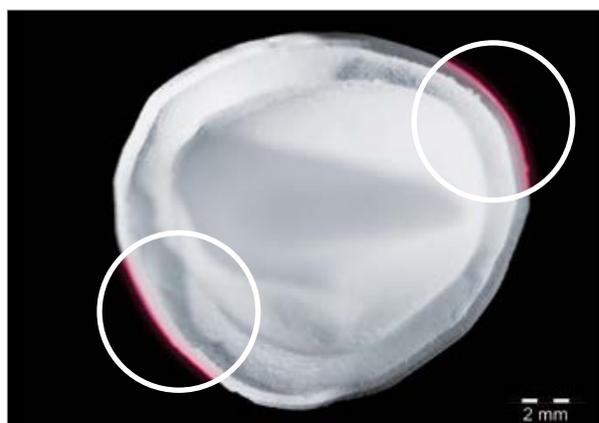
Figura 17: VITA YZ T (material precoloreado)

Este ensayo demuestra con el ejemplo de una estructura de corona que con VITA YZ T es posible confeccionar restauraciones con una gran precisión y, por ello, con un ajuste perfecto gracias a la elevada estabilidad de los ángulos (véase la fig. 17). En cambio, el material de la competencia estudiado presenta roturas en los márgenes después del proceso CAM (véase la fig. 18). En VITA Zahnfabrik, la resistencia a la rotura en bruto de la pieza en bruto desligada y presinterizada de las variantes de VITA YZ sin colorear y precoloreadas se ajusta a un nivel similar mediante la tecnología de procesos, a fin de permitir a los usuarios de clínicas y laboratorios obtener unos resultados reproducibles con independencia de la variante que utilicen.

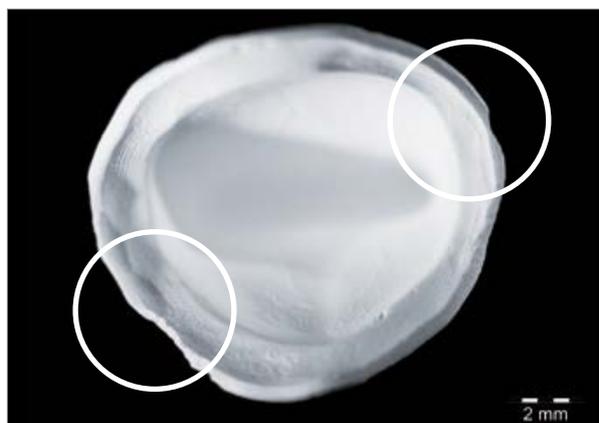
Figura 18: Dióxido de circonio de la competencia (material precoloreado)

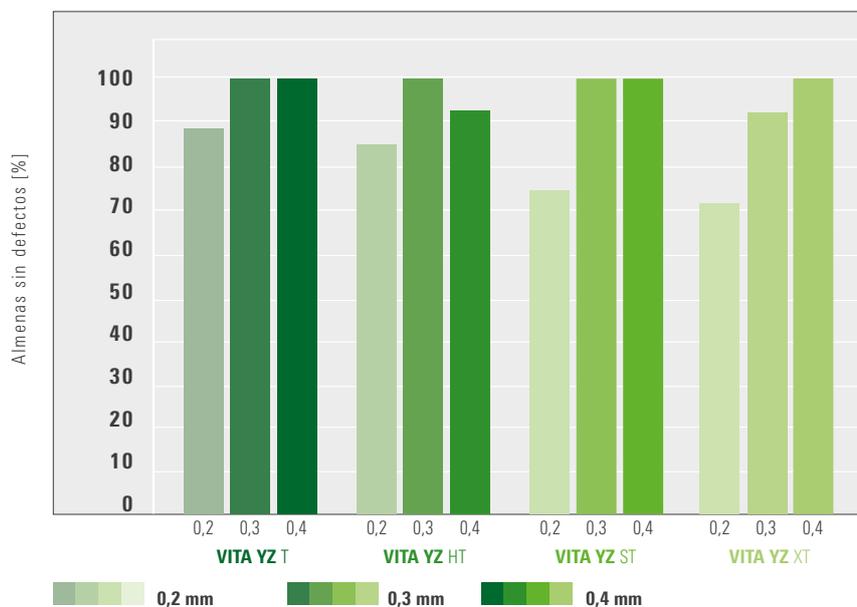
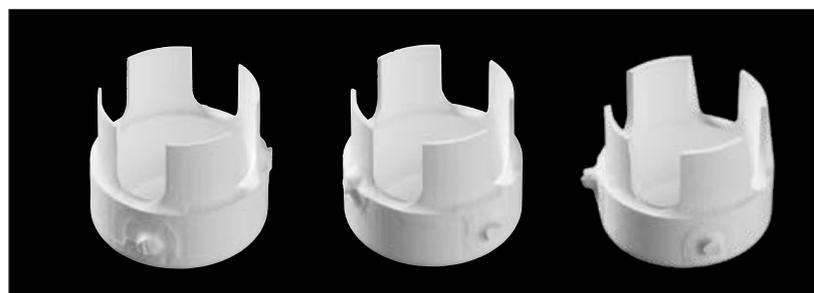
#### Mecanizabilidad CAM de los diferentes materiales VITA YZ

Figura 19: Geometrías tipo “merlón” a partir de VITA YZ con grosores de pared de 0,2 mm, 0,3 mm y 0,4 mm (de izquierda a derecha)

Este ensayo demuestra que con todas las variantes VITA YZ SOLUTIONS es posible confeccionar restauraciones con una gran precisión y, por ello, con un ajuste perfecto gracias a la elevada estabilidad en general de los ángulos (véase la fig. 19). Sin embargo, con una resistencia propia menor, en las geometrías con grosores de pared especialmente finos (véase 0,2 mm) se reduce el “índice de supervivencia” y, en consecuencia, se incrementa la probabilidad de un defecto tras la mecanización CAM.

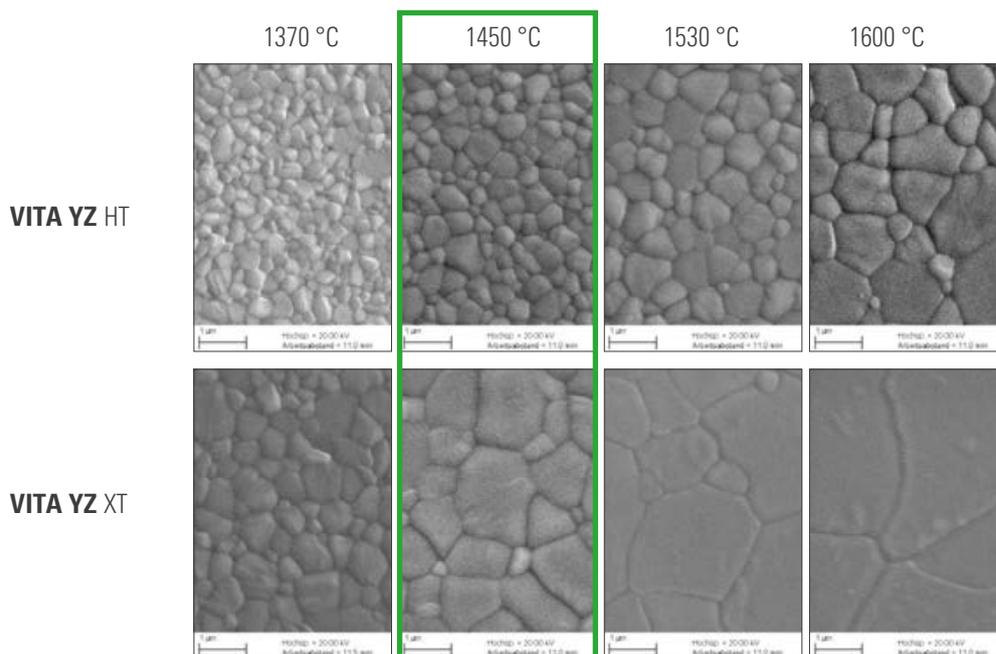
Figura 20: Microestructura de VITA YZ a diferentes temperaturas, 20.000 aumentos

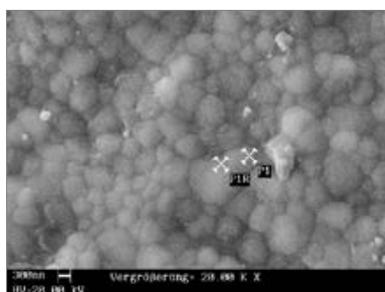
Figura 21a: Microestructura de VITA YZ T sinterizada de forma convencional, 20.000 aumentos

Valores característicos/ datos de VITA YZ	Proceso de sinterización convencional	Proceso de sinterización de alta velocidad
Densidad de sinterización [g/cm <sup>3</sup> ]	6,06	6,07
Resistencia a la flexión de tres puntos [MPa]	1.200	1.278
Estructura cristalina	tetragonal	tetragonal
Tamaño de las partículas [nm]	500	500
Ajuste de los puentes	Muy buena	Muy buena

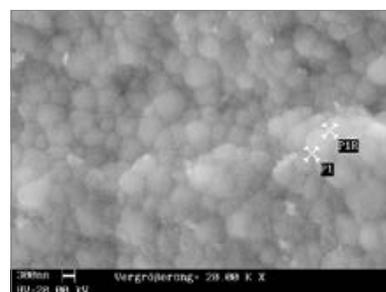
Figura 21b: Microestructura de VITA YZ T sinterizada de forma rápida, 20.000 aumentos

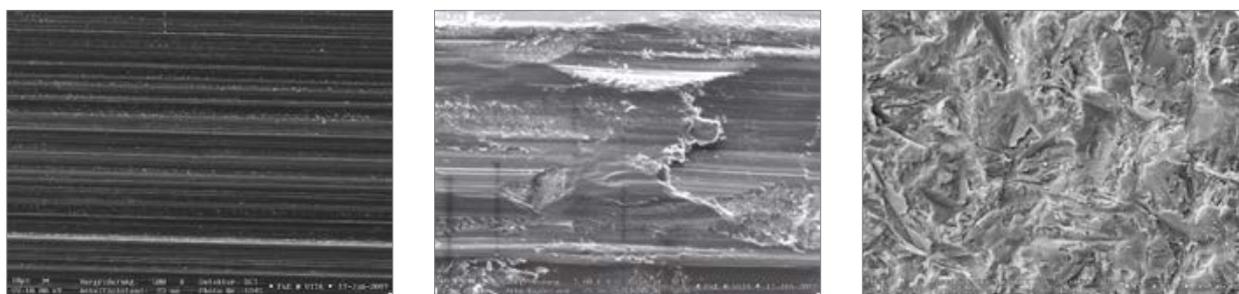
**Figuras 22 a 24:** Superficies de VITA YZ pulidas, acabadas con fresas y arenadas (de izquierda a derecha); 5.000 aumentos en todos los casos

Las distintas herramientas y métodos causan daños superficiales de diversa gravedad en el dióxido de circonio (véanse las figs. 22 a 24). Se recomienda trabajar siempre la pieza dental de gruesa a fina en el estado presinterizado. Lo ideal es que el último paso sea el pulido de las superficies con el fin de minimizar los “defectos” presentes en la superficie. El proceso de arenado empleado con fines comparativos da como resultado una superficie visiblemente quebrada. Los “defectos” producidos de esta forma podrían reducir las propiedades mecánicas y provocar tensiones en la zona de unión con la cerámica de recubrimiento.

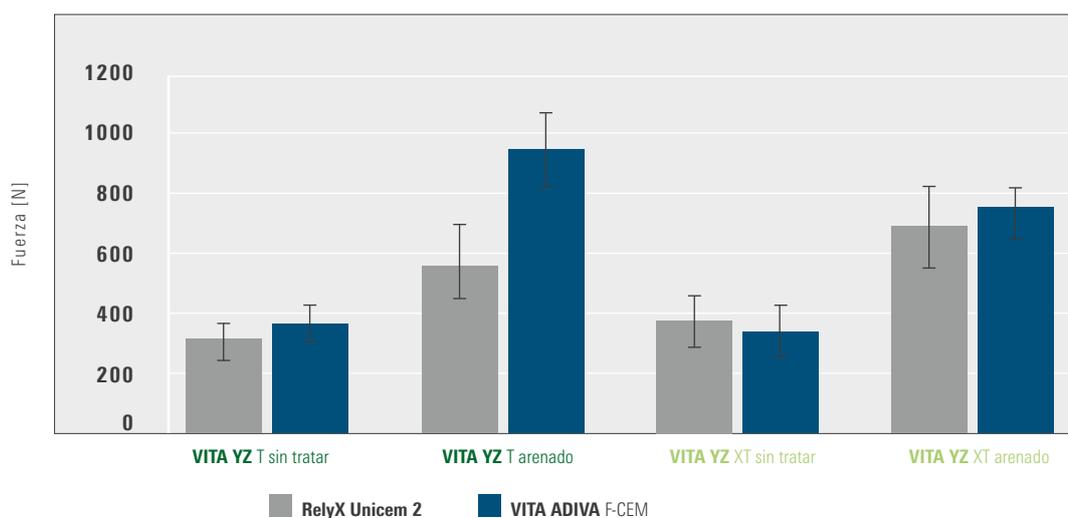
Resistencia al cizallamiento del composite de cementado con variantes de VITA YZ

Los resultados del ensayo demuestran que la resistencia al cizallamiento a VITA YZ se incrementa de manera significativa tras el preacondicionamiento mediante arenado. Por tanto, se recomienda arenar las superficies interiores de las coronas con una presión de 2,0 bar y partículas de  $Al_2O_3$  de 50  $\mu m$ . En la resistencia al cizallamiento a VITA YZ T y VITA YZ XT, el ensayo no reveló diferencias significativas. Solo en las muestras de VITA YZ T arenadas en combinación con VITA ADIVA F-CEM se obtuvieron unos valores de resistencia al cizallamiento más elevados en la comparación. En general, no obstante, no se detectó una diferencia sustancial entre los dos sistemas de fijación en lo que respecta a la unión adhesiva con VITA YZ.

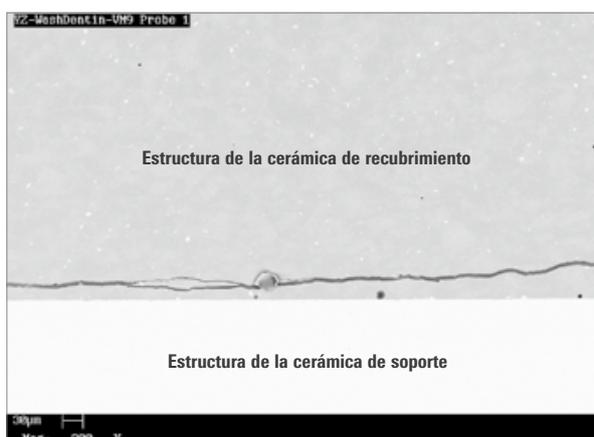
Figura 25: VITA YZ T recubierto con VITA VM 9, recorrido de la grieta en el recubrimiento, 300 aumentos

La unión de VITA YZ T con VITA VM 9 puede calificarse de excelente, puesto que en la batería de ensayos aplicada en ningún caso apareció la grieta en la zona de unión, sino que esta transcurrió a través de la capa de cerámica de recubrimiento (véase la imagen del MEB; estructura de soporte en color gris claro y estructura de recubrimiento en color gris oscuro). En consecuencia, no es posible obtener ningún valor (de energía) medible de la unión real.

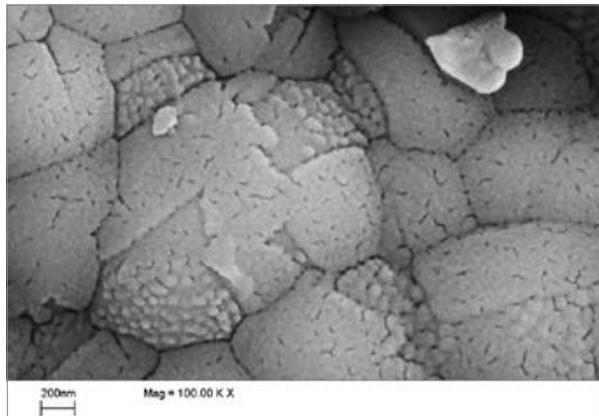
Figura 26: Estructura de VITA YZ T tras el recubrimiento, 100.000 aumentos
