VITA YZ[®] SOLUTIONS

Technisch-Wissenschaftliche Dokumentation

Stand 2022-03

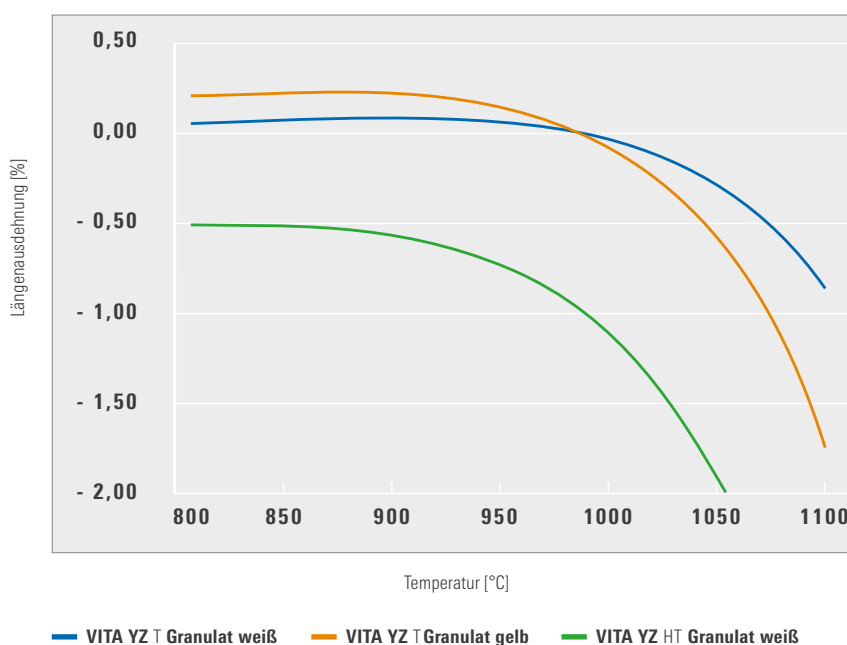
Dilatometermessungen div. Granulate im Bereich der Vorsintertemperatur

Abbildung 2: Untersuchung des Sinterverhaltens unterschiedlicher VITA YZ Granulate
Quelle: Interne Untersuchung, VITA F&E, (Gödiker, 11/2014 [1]) vgl. S. 34)

VITA setzt deshalb auf moderne Verfahren und Messtechniken (vgl. Abb. 2), um die Unterschiede exakt bestimmen zu können. Die Granulate werden dann in einem industriell vorgeschalteten Prozess (z. B. durch variantenspezifische Vorsinterung) so optimiert, dass sich die unterschiedlichen Varianten in ihrer maschinellen Bearbeitbarkeit und ihrem Sinterverhalten im Praxis- und Laboreinsatz nicht unterscheiden.

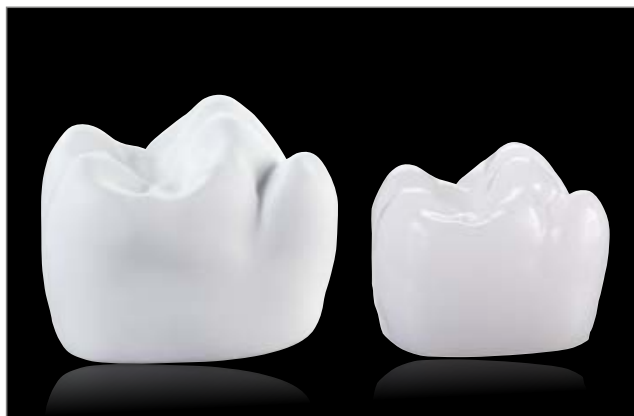
Abbildung 6: Beispiel für Sinterschwindung von Zirkondioxid um ca. 20 %

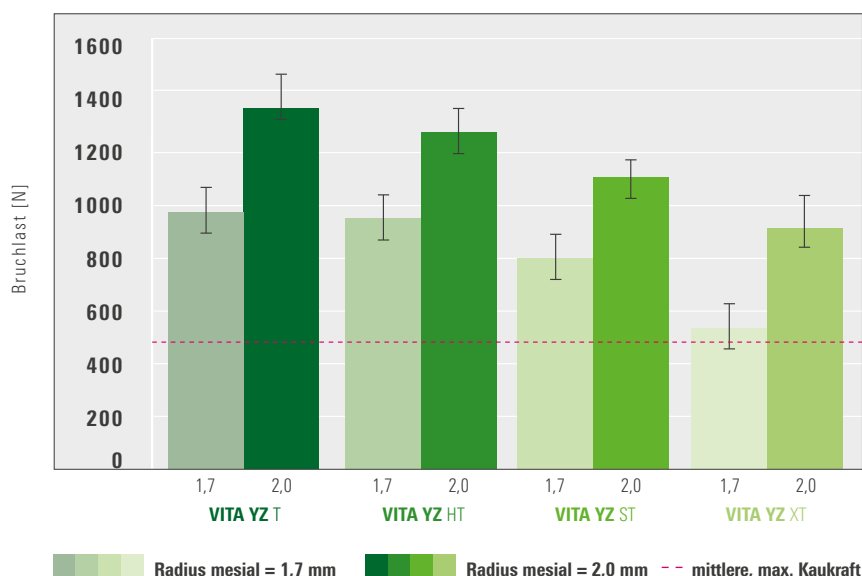
Bruchlast VITA YZ-Brücken mit unterschiedlichem Verbinderquerschnitt

Alle in diesem Test gemessenen Mittelwerte – auch die der Brücken mit geringeren Verbinderquerschnitten – lagen über der mittleren maximalen Kaukraft, die mit ca. 490 N angegeben wird [5]. Der Bruch trat analog zum 3-Punkt-Biegeversuch immer im auf Zug belasteten („gingivalen“) Bereich des dünneren („mesialen“) Verbinders auf. Die geringfügige Erhöhung des Verbinderquerschnitts resultiert in einer deutlichen Steigerung der Bruchlast. Es ist folglich empfehlenswert, bei der Gestaltung der Verbinder die vorhandenen Platzverhältnisse möglichst vollständig zu nutzen, um eine Konstruktion mit hoher Belastbarkeit zu erhalten. Für VITA YZ XT empfiehlt sich auf Grundlage dieser Untersuchungsreihe im Molarenbereich ein Verbinderquerschnitt von mindestens 12 mm² (s. Gestaltungsempfehlung Verarbeitungsanleitung 10446M/1).

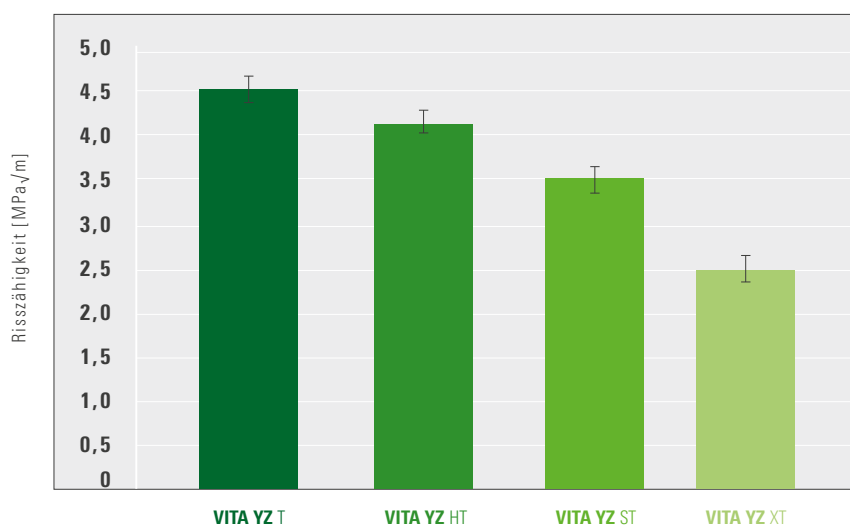
Risszähigkeiten VITA YZ mit der CNB-Methode nach ISO 24370

Die Prüfung zeigt einen Zusammenhang zwischen chemischer Zusammensetzung und mechanischer Widerstandsfähigkeit. Analog zum Anstieg des Yttriumoxid-Anteils (vgl. Tabelle 1.1 Chemische Zusammensetzung) nimmt die Risszähigkeit der unterschiedlichen Varianten stetig ab. Dies spiegelt sich auch in der Bruchlast bzw. der Biegefestigkeit der Materialien wider. Aktuelle Untersuchungen [12] beschäftigen sich intensiv mit den Einflussfaktoren und den Prüfmethode zur Risszähigkeit.

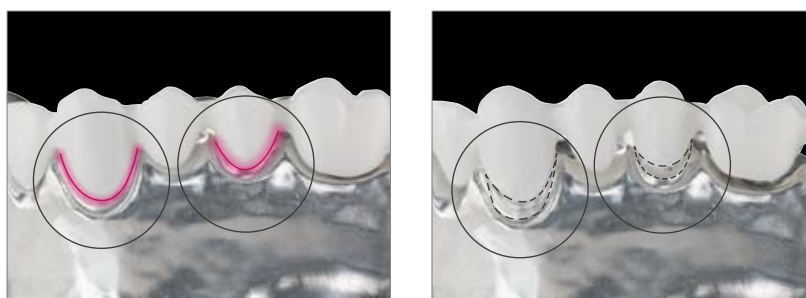
VITA YZ T

Mitbewerber-ZrO₂

Für VITA YZ SOLUTIONS wird der Vergrößerungsfaktor je Produktionscharge in allen drei Raumdimensionen messtechnisch exakt bestimmt, sodass auch bei vielgliedrigen VITA YZ-Brückenkonstruktionen eine sehr gute Passung erreicht wird. Sämtliche in dieser Untersuchung ermittelten Toleranzen bewegten sich in der Größenordnung des Zementspalts (50 µm). Das hier untersuchte Mitbewerber-Zirkondioxid zeigt hingegen bereits bei der visuellen Kontrolle eine mangelhafte Passung (vgl. Abb. 16).

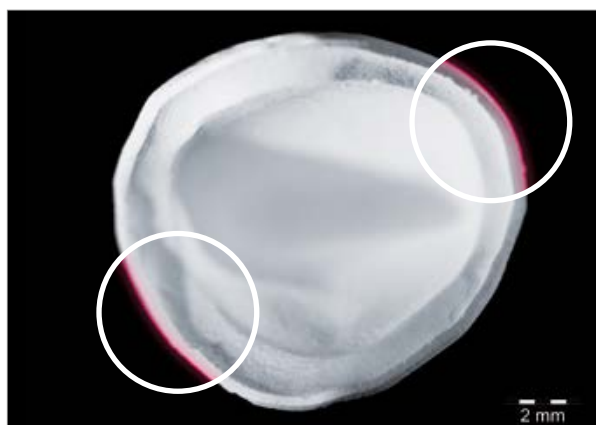
Abbildung 17: VITA YZ T (voreingefärbter Werkstoff)

Dieser Test zeigt exemplarisch anhand eines Kronengerüsts, dass sich mit VITA YZ T dank seiner hohen Kantenstabilität sehr präzise und damit passgenaue Versorgung herstellen lassen (vgl. Abb. 17). Das untersuchte Wettbewerbsmaterial weist hingegen nach dem CAM-Prozess Randausbrüche auf (vgl. Abb. 18). Bei der VITA Zahnfabrik wird die Rohbruchfestigkeit des Weißlings (entbinderter und vorgesinterter Rohling) für un- und voreingefärbte VITA YZ-Varianten prozesstechnisch auf ein ähnliches Niveau eingestellt, um dem Praxis- und Laboranwender unabhängig von der eingesetzten Variante reproduzierbare Ergebnisse zu ermöglichen.

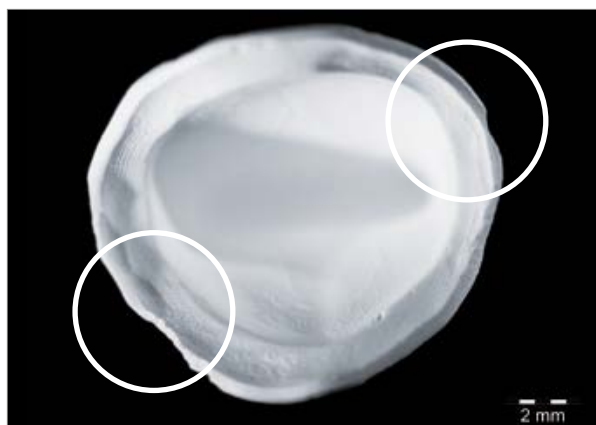
Abbildung 18: Mitbewerber-Zirkondioxid (voreingefärbter Werkstoff)

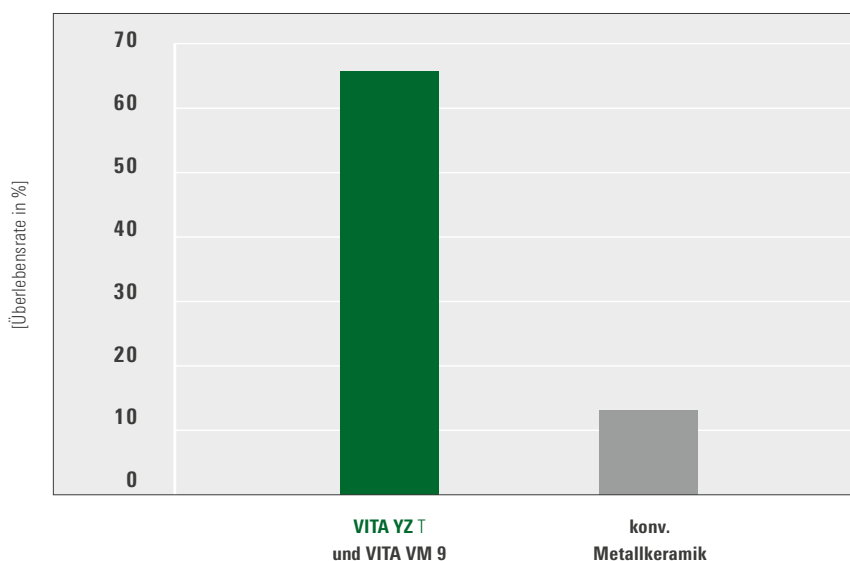
Überlebensrate Temperaturwechselbeständigkeit

Je höher die Überlebensrate der Restaurationen in diesem Test ist, desto geringer ist das Risiko von Rissbildung oder Keramikabplatzungen in der Verblendkeramik gemäß langjähriger Erfahrung im praktischen Praxis-/Laboralltag. VITA YZ T zeigt in Kombination mit VITA VM 9 bei diesem Testaufbau eine deutlich höhere Überlebensrate als verblendete Metallkeramik. Die für VITA YZ in Verbindung mit VITA VM 9 ermittelten Werte werden mit den Durchschnittsergebnissen der Metallkeramik-Untersuchungen (unterschiedliche VMK-Generationen in Kombination mit diversen Metalllegierungen) der vergangenen Jahre verglichen.
