VITA YZ[®] SOLUTIONS

Documentação Técnica - Científica

1. Introdução	2
1.1 Composição química	4
1.2 Propriedades físicas/mecânicas	4
1.3 Padrões de fabricação e qualidade	5
1.4 Controle do comportamento de sinterização	6

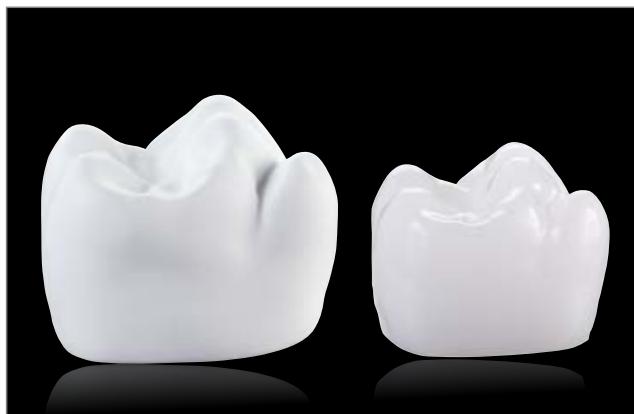
Figura 6: Exemplo de encolhimento de sinterização de cerca de 20% do dióxido de zircônio

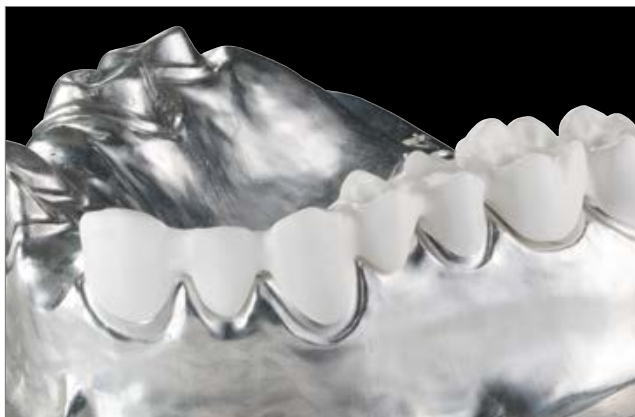
Figura 7: Exemplo para controle com modelo de metal

O teste de qualidade final é feito pela VITA através de um controle de exatidão. Para este propósito, uma construção de ponte indexada ao máximo para o respectivo material é fabricada em CAD/CAM usando o fator de ampliação determinado para cada lote e, em seguida, densamente sinterizada e analisada em um modelo de aço padronizado (ver Fig. 7) quanto à adequação (ver 2.8).

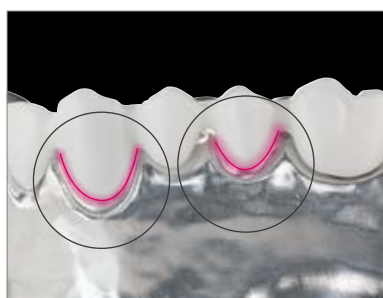
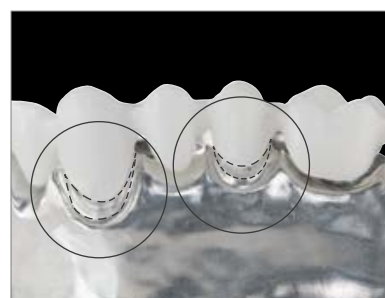
VITA YZ T

Concorrentes-ZrO₂

Figuras 15/16: controle de adaptação após o processo de sinterização a partir do modelo para adaptação para VITA YZ T/Concorrente

Para VITA YZ SOLUTIONS, o fator de ampliação para cada lote de produção em todas as três dimensões espaciais é metodologicamente determinado com precisão, de modo que, mesmo com várias unidades nas construções de pontes VITA YZ, um ajuste muito bom é alcançado. Todas as tolerâncias determinadas neste exame basearam-se no tamanho da ranhura de cimento (50 µm). O concorrente de dióxido de zircônio examinado aqui, no entanto, mostra já pelo controle visual uma adaptação pobre (cf. Fig. 16).

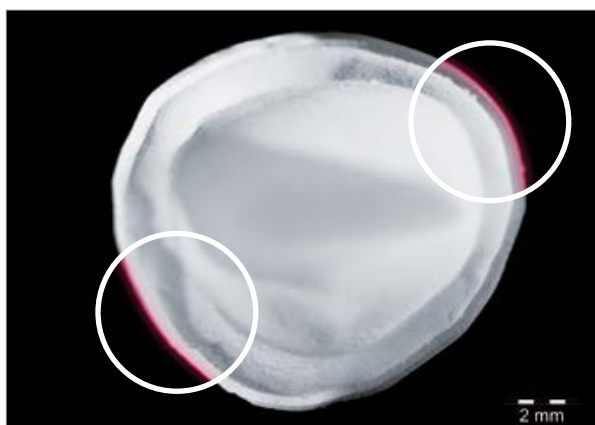
Figura 17: VITA YZ T (material pré-colorido)

Este teste mostra que, exemplificado por uma estrutura de coroa, com VITA YZ T graças à sua alta estabilidade de margem, se produzem restaurações muito precisas e, portanto, perfeitamente ajustadas (cf. Fig. 17). O material da concorrência, no entanto, mostra após processo CAM o aparecimento de falhas nas margens (cf. Fig. 18). Na VITA Zahnfabrik, a resistência ao rompimento do produto bruto (branco e pré-sinterizado) para variantes VITA YZ não coloridas e pré-coloridas é ajustada para um nível similar em termos de tecnologia de processo, permitindo ao usuário clínico e laboratorial obter resultados reprodutíveis independentemente da variante usada.

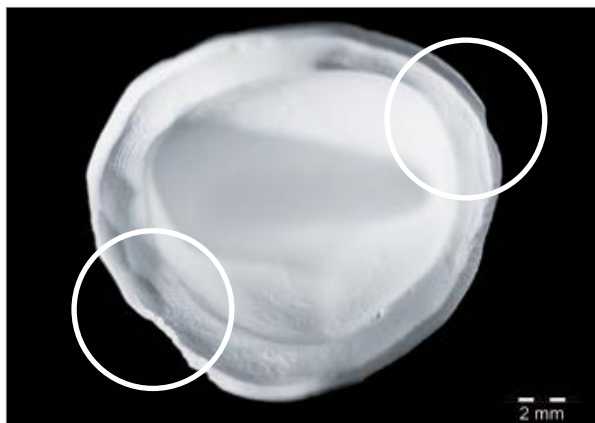
Figura 18: Concorrente de dióxido de zircônio (material pré-colorido)

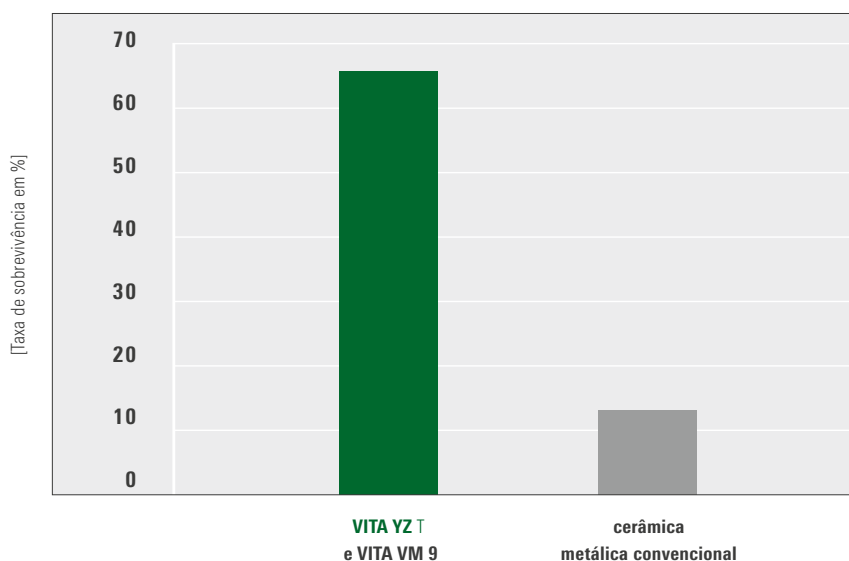
Taxa de sobrevivência resistência ao choque térmico

Quanto maior é a taxa de sobrevivência das restaurações neste teste, menor é o risco de fissuras ou escamação no revestimento cerâmico, de acordo com muitos anos de experiência na prática no cotidiano de consultórios/laboratórios. VITA YZ T mostra na combinação com VITA VM 9, nessa configuração de testes, uma taxa de sobrevivência significativamente maior do que em recobrimento cerâmico sobre metal. Os valores obtidos para VITA YZ em conjunto com VITA VM 9 são comparados com os resultados médios dos exames da metalo-cerâmica (diferentes gerações de cerâmica de recobrimento em combinação com várias ligas de metal) nos últimos anos.
