# VITA YZ® SOLUTIONS

Documentazione tecnico-scientifica

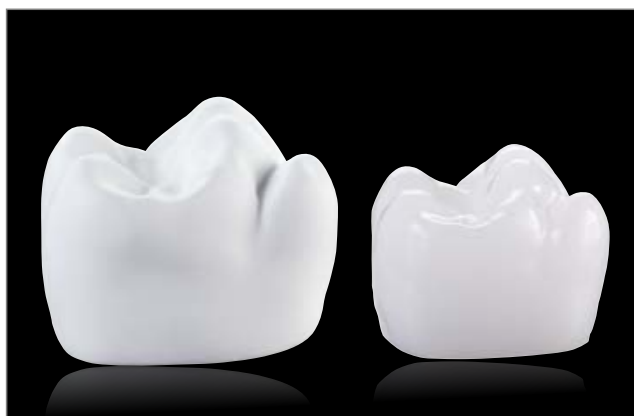
**Figura 6:** Esempio della retrazione di sinterizzazione del biossido di zirconio pari a ca. 20 %

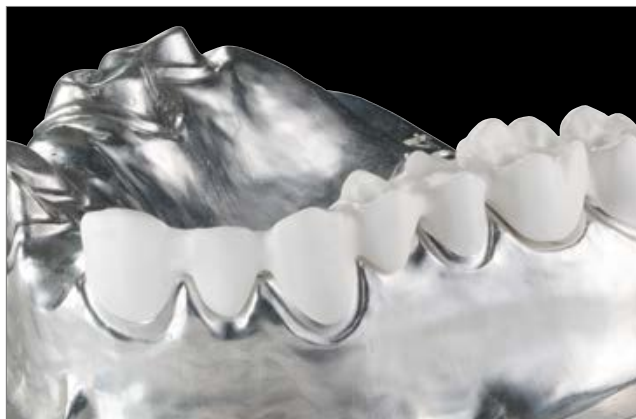
**Figura 7:** Controllo della precisione di adattamento con modello di prova in metallo

Presso VITA il controllo finale di qualità viene effettuato mediante prove di precisione. Si realizza con tecnica CAD/CAM una struttura per ponte con indicazione massima per il singolo materiale adottando il fattore di ingrandimento rilevato per il singolo lotto, si sinterizza e quindi se ne verifica la precisione (v. 2.8) su un modello di acciaio standardizzato (v. Fig. 7).

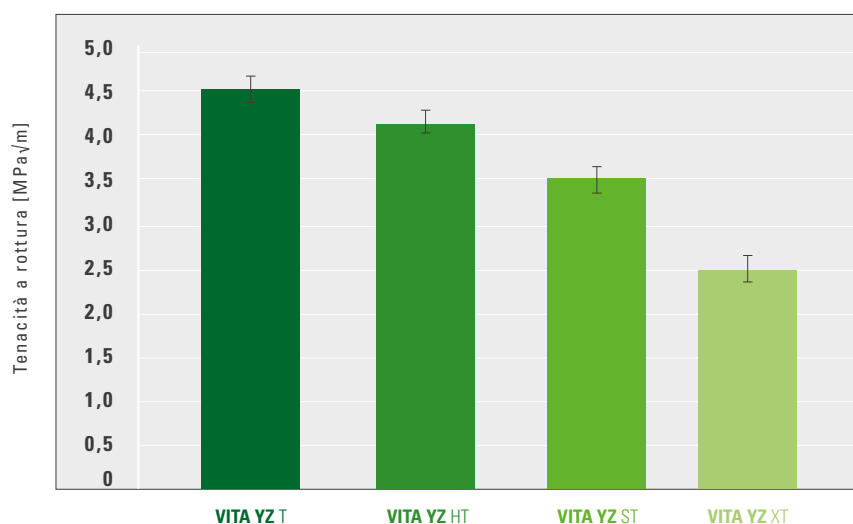
#### Tenacità a rottura di VITA YZ con metodo CNB sec. ISO 24370

Il test mostra una correlazione tra composizione chimica e resistenza meccanica. Analogamente all'incremento del tenore di ossido di ittrio (v. Tabella 1.1 Composizione chimica) la tenacità a rottura delle diverse varianti cresce costantemente. Ciò si riflette anche nel carico di rottura o nella resistenza a flessione dei materiali. Studi in corso [12] si occupano intensamente dei fattori di influenza e dei metodi di prova relativi alla tenacità a rottura.

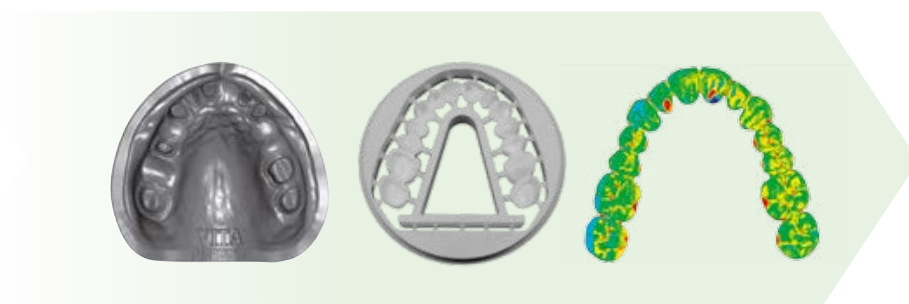
**Figura 14a/b/c:** a) Modello; b) Struttura a più elementi fresata in VITA YZ; c) Wrap-Software con strutture sovrapposte (d. s. a d.)

Per VITA YZ SOLUTIONS il fattore di ingrandimento viene calcolato esattamente nelle tre dimensioni spaziali per ogni lotto, di modo che anche strutture di ponti a più elementi in VITA YZ raggiungano un'elevata precisione. Tutte le tolleranze rilevate in questo studio sono dell'ordine di grandezza della fessura di cementazione (50 µm). La precisione del biossido di zirconio di altro produttore qui esaminato è insufficiente già al controllo visivo (v. Fig. 16).
